Prüfbericht-Nr. Q-02013-260-002
-Zweitschrift-

Prüfauftrag Bestimmung der Haftfestigkeit und
Blasenbildung nach 56 Tagen und
240 Tagen Beanspruchung mit
rückseitiger Feuchteeinwirkung
von dem Beschichtungsaufbau:

- Disboxid 462 EP-Siegel NEU
- Disbon 943 Einstreuquarz
- Disbon 464 EP-Decksiegel

Auftraggeber DISBON GmbH
Roßdörfer Straße 50
64372 Ober-Ramstadt

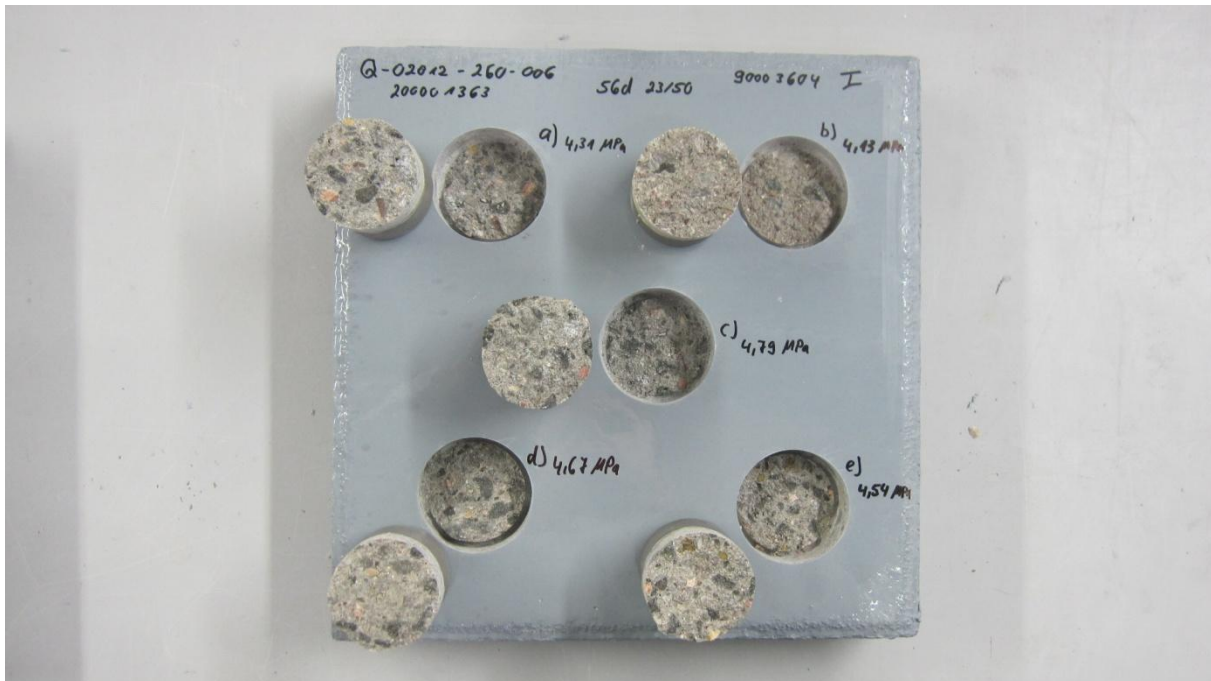
Abbildung 1: Bruchbilder Haftfestigkeit nach 56 Tagen Lagerung bei 23°C und 50 % rel. Luftfeuchte

3.2.1 Haftfestigkeit nach 56 Tagen Lagerung bei 23°C und 50 % rel. Luftfeuchte

Prüfstellen- Nr. 90003604 I	Bruchkraft [N]	Prüffläche [mm ²]	Haftfestigkeit [MPa]	
			Einzelwerte	Bruchbild
a	8555	1987	4,31	100 % Kohäsion A
b	8173	1979	4,13	100 % Kohäsion A
c	9593	2003	4,79	100 % Kohäsion A
d	9326	1995	4,67	100 % Kohäsion A
e	8981	1979	4,54	100 % Kohäsion A
Mittelwert			4,5	-
Standardabweichung			0,2

Die Bruchbilder sind in den Anlagen 1 und 2, Abbildungen 1 bis 3 dargestellt.

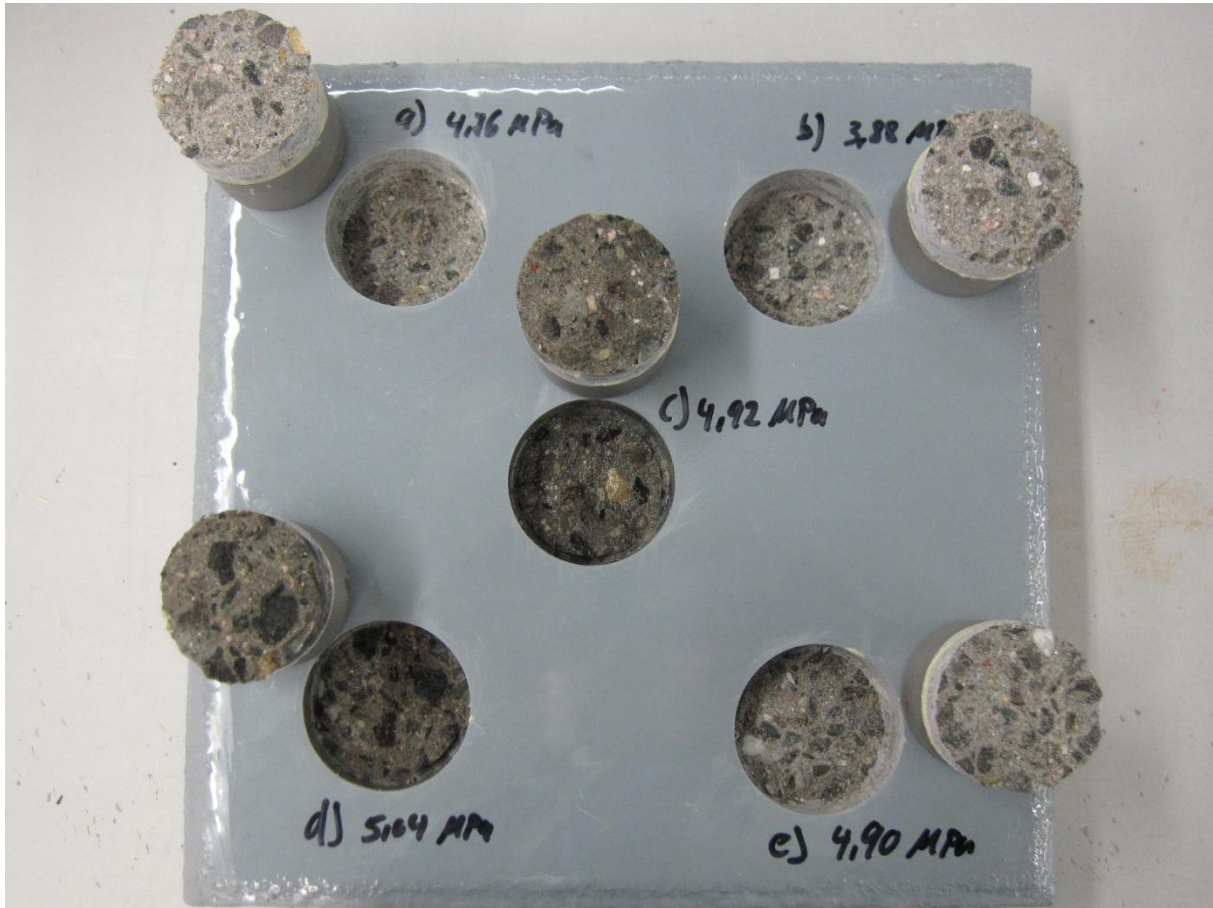
Abbildung 3: Bruchbilder Haftfestigkeit nach 240 Tagen Beanspruchung mit rückseitiger Feuchteinwirkung bei ca. 8 °C und ca. 80 % rel. Luftfeuchte

3.2.3 Haftfestigkeit nach 240 Tagen Beanspruchung mit rückseitiger Feuchteinwirkung bei ca. 8 °C und ca. 80 % rel. Luftfeuchte

Prüfstellen-Nr. 90010414I	Bruchkraft [N]	Prüffläche [mm ²]	Haftfestigkeit [MPa]	
			Einzelwerte	Bruchbild
a	9618	2019	4,76	100 % Kohäsion A
b	7914	2042	3,88	100 % Kohäsion A
c	10051	2042	4,92	100 % Kohäsion A *)
d	10055	1995	5,04	100 % Kohäsion A *)
e	9894	2019	4,90	100 % Kohäsion A
Mittelwert			4,7	-
Standardabweichung			0,4
